## Monitoreo de la salud estructural del Puente San José

### *Structural health monitoring of the San José Bridge*

#### Artículo de Investigación Científica y Tecnológica

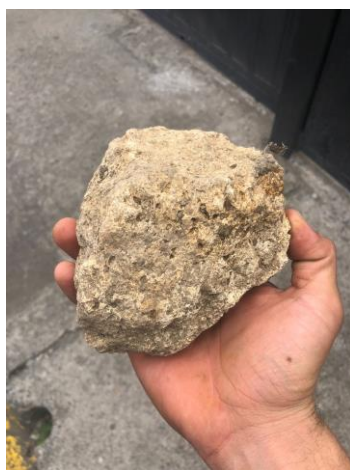
### **Figura 2**

Para la creación del modelo estructural, primero se realizó una prueba no destructiva de una piedra que conforma el arco del puente, para obtener su resistencia a la compresión. Esta prueba no destructiva se realizó con un esclerómetro (Papanikolaou, 2005). Con este instrumento se puede obtener un valor aproximado de resistencia a compresión de las piedras de la estructura. La muestra que se tomó es un fragmento del arco que previamente se desprendió.

*Muestra de la piedra para realizar el análisis no destructivo*

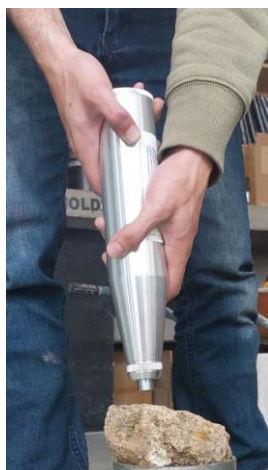
### **Figura 3**

*Prueba de resistencia a la compresión con esclerómetro*

La piedra obtuvo una resistencia de 18 Mpa. Una vez obtenida la resistencia a la compresión de la piedra, se modeló el puente sin ninguna patología estructural, la finalidad de este modelo fue observar en donde puede realmente estar afectada la estructura y así, no solo tener una referencia visual de fisuras externas de la estructura, sino una modelación más cercana a la realidad.

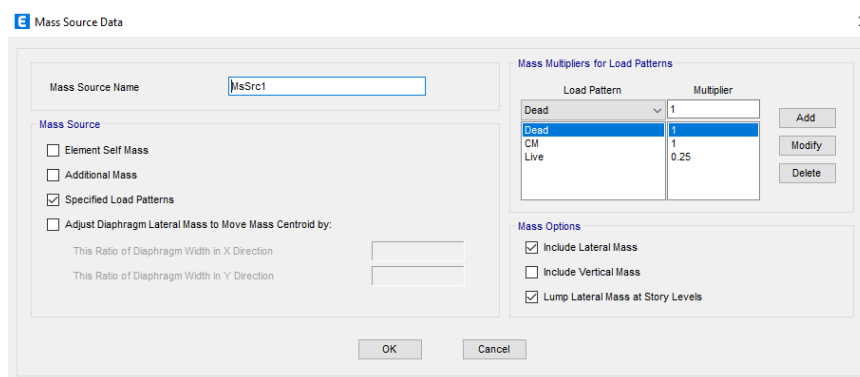
**Figura 5**

La masa que se considera para el análisis es el 100% del peso propio y la sobrecarga y el 25% de la carga viva; pero para el análisis estático no lineal la carga viva aplicada es 0, este peso no sería incluido.

*Masa considerada para el análisis*

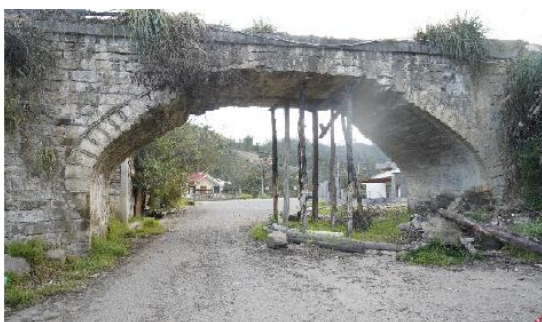
**Figura 7**

En la siguiente figura se observa las zonas donde el análisis estático no lineal (Elnashai, 2001), nos indica la plastificación de los elementos. Se compara el estado de la estructura actual con el modelo que se ha realizado con el programa SAP2000 y se observa que las zonas del modelo estructural, que están en prevención de colapso (puntos rojos) son las mismas zonas donde el puente tiene sus fisuras y ruptura del arco de piedra.

*Puntos críticos según la realidad y el análisis estático no lineal del modelo estructural*

Con eso se deduce que, si en estas zonas se ven fisuras y rupturas del arco de compresión del puente, es porque el puente entró en la zona de prevención de colapso, por lo que es inseguro volver a usarlo, sin saber si puede soportar su peso propio o alguna carga viva sobre su estructura.

El puente San José, al haber pasado el límite de prevención de colapso necesita una estructura que soporte su peso propio y las cargas vivas a las que se pretende usar por lo que la solución más segura es diseñar y construir un arco de hormigón armado, que soporte el peso propio actual del puente y las cargas vivas para la que el puente sea utilizado a futuro que pueden ser una ciclo-vía o un puente peatonal.

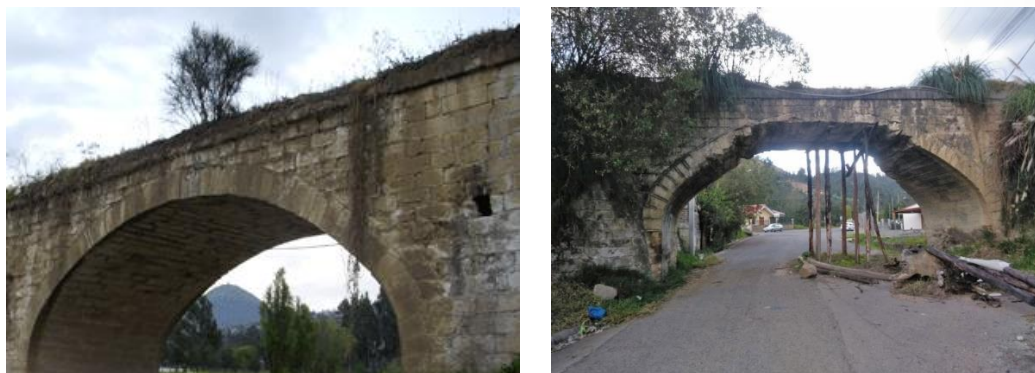
**Figura 8**

Se ha medido el volumen del arco de piedra actual con el arco de piedra original obtenemos que se ha perdido un 13% de material. En las siguientes figuras observamos el puente actual y el puente hace años atrás sin ninguna pérdida del arco de compresión.

*Puente original, sin daños estructurales vs puente con daños estructurales*

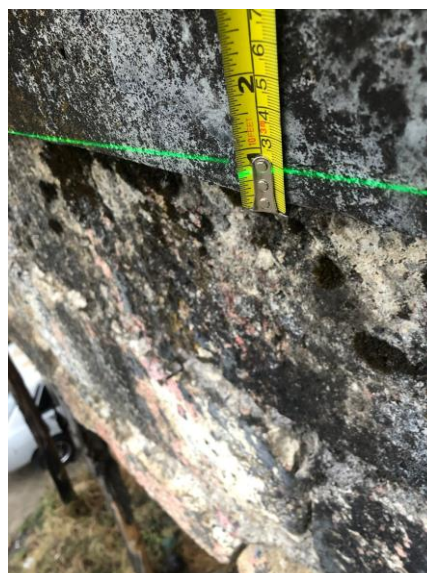
**Figura 11**

*Deflexión actual del puente de 2cm aproximadamente*

El modelo matemático se acerca a la realidad, de manera que se obtiene una deflexión de 1.94cm y en la realidad una deflexión de 2cm. Con esto comprobamos que el puente entro en zona de prevención de colapso, es decir que tiene daños graves, pero no colapsó la estructura.

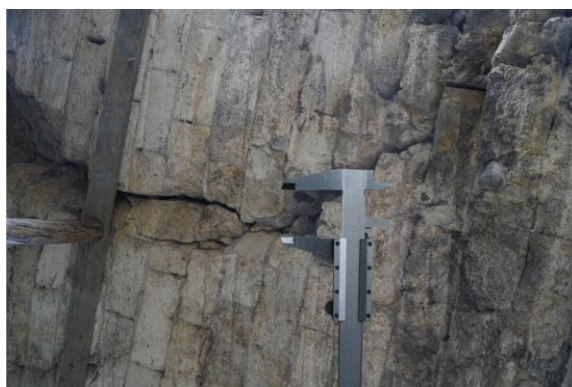
### **Figura 12**

Existe la posibilidad de desapuntalar el puente para poder construir un arco de hormigón armado y entrar en funcionamiento nuevamente. En una visita técnica se visualizaron fisuras en la estructura del arco del puente, por lo que antes de desapuntalar la estructura se debe inyectar hormigón líquido de alta resistencia en estas fisuras para que la estructura trabaje de manera monolítica y soporte su peso propio mientras se construye el arco de hormigón armado. En la siguiente figura se observa las fisuras que presenta la estructura actual.

*Fisuras que presenta actualmente el arco del puente*

Una de las fisuras más considerables en el arco es de casi 7cm.

Para construir este arco de hormigón armado se debe inyectar en las grietas existentes hormigón líquido para que la estructura actual soporte su peso mientras se trabaja bajo el arco del puente construyendo la nueva estructura diseñada que es capaz de resistir todas las solicitaciones con un peralte de 40cm de espesor y un mallado de varillas de acero especificado anteriormente.
