Ensayos no destructivos y rehabilitación de elevadores de vehículos ferroviarios

Non-destructive testing and rehabilitation of railway vehicle elevators

The analysis of the operation and subsequent rehabilitation of the electromechanical elevators of Ferrocarriles del Ecuador Empresa Pública (FEPP) has been carried out. To check the status of each of the elevators, a matrix of valuation and non-destructive tests (NDT) was used. The evaluation matrix identified each of the anomalies and faults that existed in the elements of the elevators. The NDTs were used to identify discontinuities in the welding used. The digitalization of the elevators and the subsequent stress analysis in Ansys were also carried out in order to determine the load to which each of the elevators may be subjected, concluding that to lift 55.65 tons, a minimum of 4 elevators must be used to ensure a safety factor of 1.13. Finally, the elevators were rehabilitated through maintenance, and the replacement or implementation of each of the elements previously inspected. After the rehabilitation, a field test was carried out by raising a 17-ton panoramic car, and the functionality of the four elevators that will be

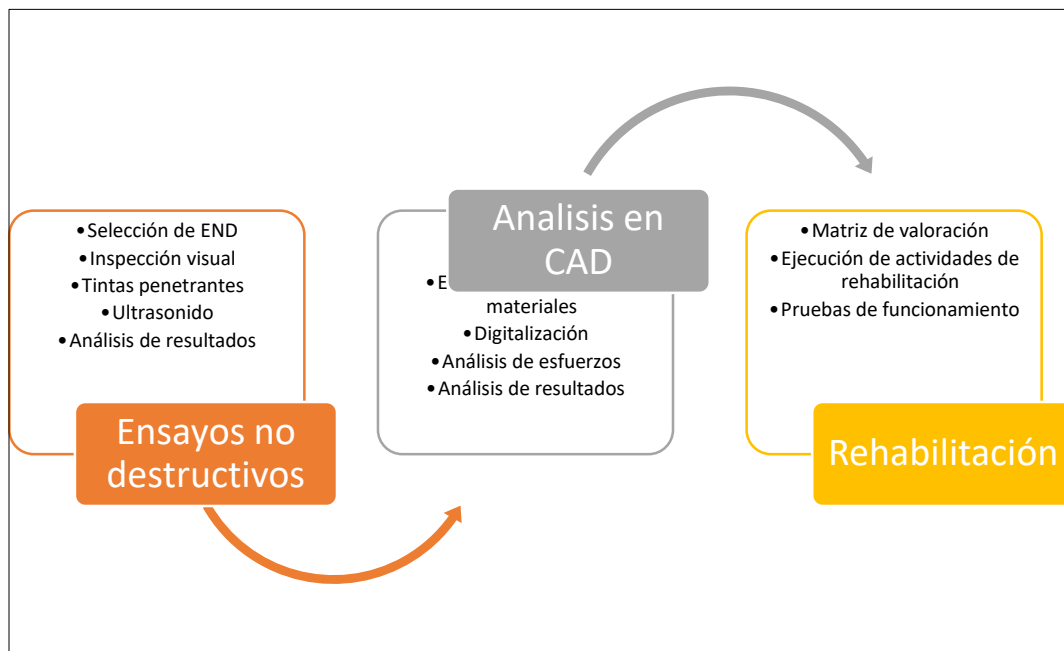
Figura 1. Procedimiento a seguir para la rehabilitación.

Figura 1 se muestra en detalle el procedimiento a seguir para la ejecución el diagnóstico y decisión de actividades para la rehabilitación.

Uno de los propósitos de este estudio también estaba en el demostrar que la utilización de la metodología propuesta y que se expresa en el procedimiento de la Figura 1, resulta ser adecuado al momento de rehabilitar este tipo de maquinarias y que además proporciona las evidencias suficientes para validar un diseño y una construcción al momento de proceder con un trabajo de rehabilitación.

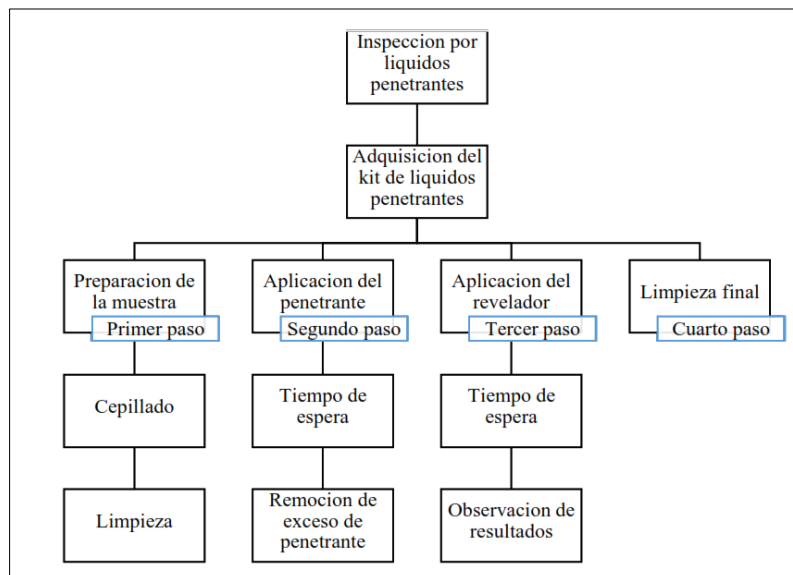
Figura 4. Proceso para la inspección por tintas penetrantes

Este método tiene una gran sensibilidad a la identificación de fisuras, discontinuidades, porosidad, etc. Para su aplicación se tomó en consideración la norma ASTM E 165 la cual indica el proceso (Figura 4) que se debe seguir para la aplicación de la inspección.

Después de realizar el proceso completo para la aplicación de tintas penetrantes de acuerdo a la norma, se pudo observar que tanto porosidades como fisuras no existen en el cordón seleccionado para efectuar el ensayo, sin embargo, la presencia de grietas en el borde del cordón de soldadura es visible, pero en proporción inferior al permisible en soldaduras.

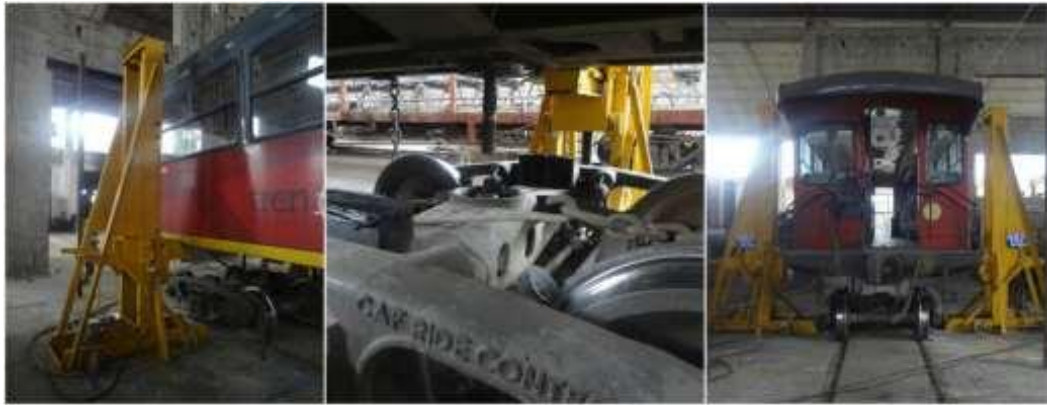
Figura 8. Prueba de elevación de vagón panorámico.

La prueba consistió en elevar un vagón panorámico de 17 T de peso aproximadamente según los datos técnicos, los elevadores se ubicaron en la parte media de cada boggie para equilibrar las cargas a las que se someterán dos de los cuatro elevadores rehabilitados.

Los resultados fueron satisfactorios ya que se consiguió elevar este vagón a 1 m sobre el suelo en 1.28 s, sin presentar novedades en cuanto a la integridad de la estructura, demostrándose la que el diseño y la construcción son adecuadas a los requisitos de operación y de que las acciones de rehabilitación fueron eficaces.
